IDENTIFIKASI TINGKAT SERANGAN DAN JENIS RAYAP YANG MERUSAK BANGUNAN DI KOTA AMBON

Tekot Dwi Cahyono

Staf Pengajar Fakultas Pertanian Universitas Darussalam Ambon

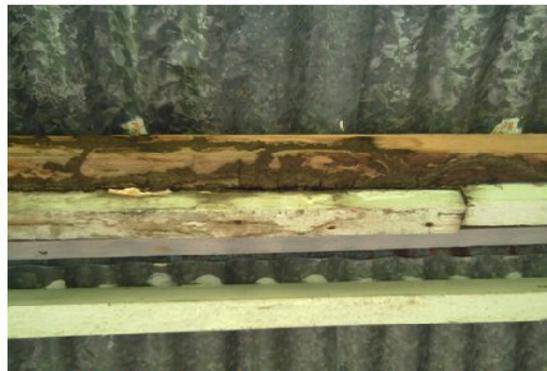
Di Lokasi Kampus Universitas Darussalam, Tulehu, tingkat serangan rayap pada bangunan menunjukkan tingkat serangan yang tinggi. Hal ini dapat dilihat dari beberapa bangunan yang disurvei sudah mengalami kerusakan akibat serangan rayap, terutama pada bagian konstruksi atap bangunan. Ciri khas serangan, berupa terdapat saluran tanah yang menghubungkan antara sarang rayap dan bangunan yang diserang. Pada beberapa bangunan ruang kuliah, liang kembara rayap sudah

mencapai konstruksi bagian atas yang merupakan kayu kelas awet rendah dan tidak dilakukan tindakan pengawetan. Contoh gambar kayu yang telah terserang rayap disajikan pada Gambar 1.

Gambar 1. Kerusakan pada struktur atap bangunan di Kampus Unidar Tulehu

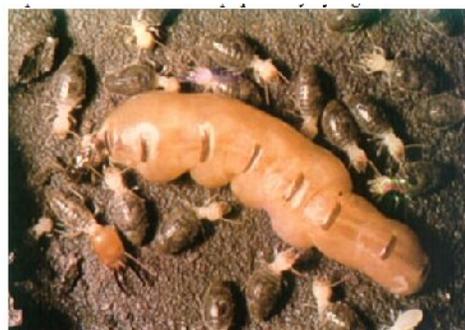
Gambar 2. Ratu *Coptotermes curvignathus* (Arsip PSIH IPB)

ciri fisik yang sesuai dengan buku identifikasi jenis rayap yaitu jumlah ruas antena prajurit 14 –16,

panjang kepala prajurit (termasuk mandibel) 2,4 - 2,6 mm. Jenis rayap ini merupakan jenis yang terbesar.
