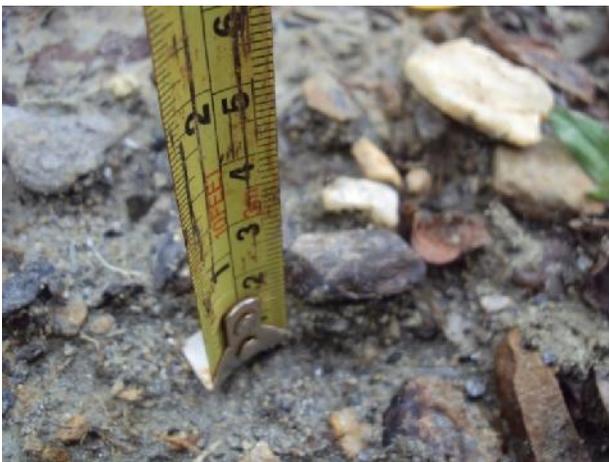
**Gambar 1.** Pedestal pada penggunaan lahan permukiman pada U2S1

Berdasarkan hasil penelitian maka didapatkan bahwa pada penggunaan lahan permukiman di unit lereng 2 segmen 1 (U2S1) terdapat indikator pedestal dan akar terekspos dengan rata-rata tinggi masing-masing 0,9 cm dan 1,3 cm (Gambar 1 dan Gambar 2) yang setelah dianalisis ternyata mengalami erosi sebesar 6,71 t/ha/thn dan termasuk erosi ringan. Begitu juga dengan unit lereng 4 segmen 1 (U4S1) dijumpai indikator pedestal, akar terkepos dengan rata-rata tinggi 1,7 cm dan 2,8 cm, serta indikator alur dengan rata-rata kedalaman 2,7 cm (Gambar 3, Gambar 4 dan Gambar

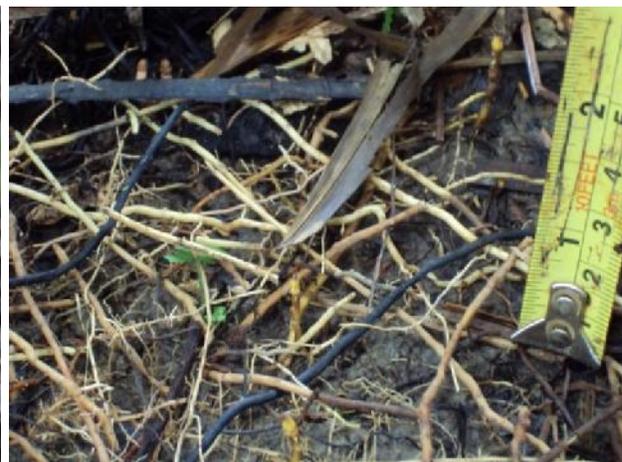
**Gambar 2.** Akar terekspos pada penggunaan lahan permukiman pada U2S1

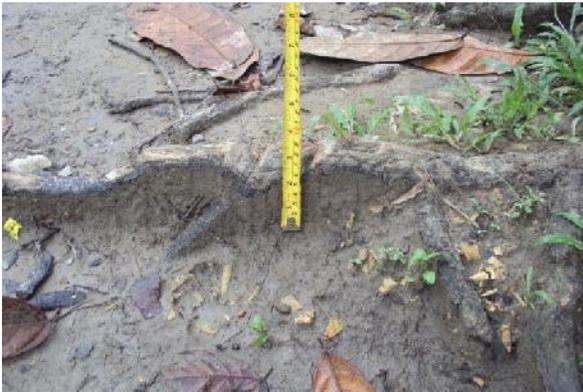
**Gambar 3.** Akar terekspos pada penggunaan lahan permukiman pada U4S1

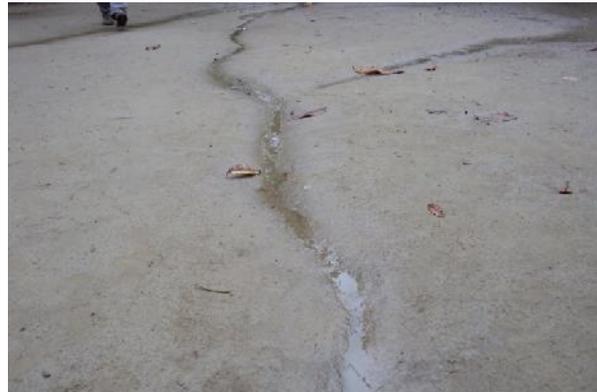
**Gambar 4.** Alur pada penggunaan lahan permukiman pada U4S1

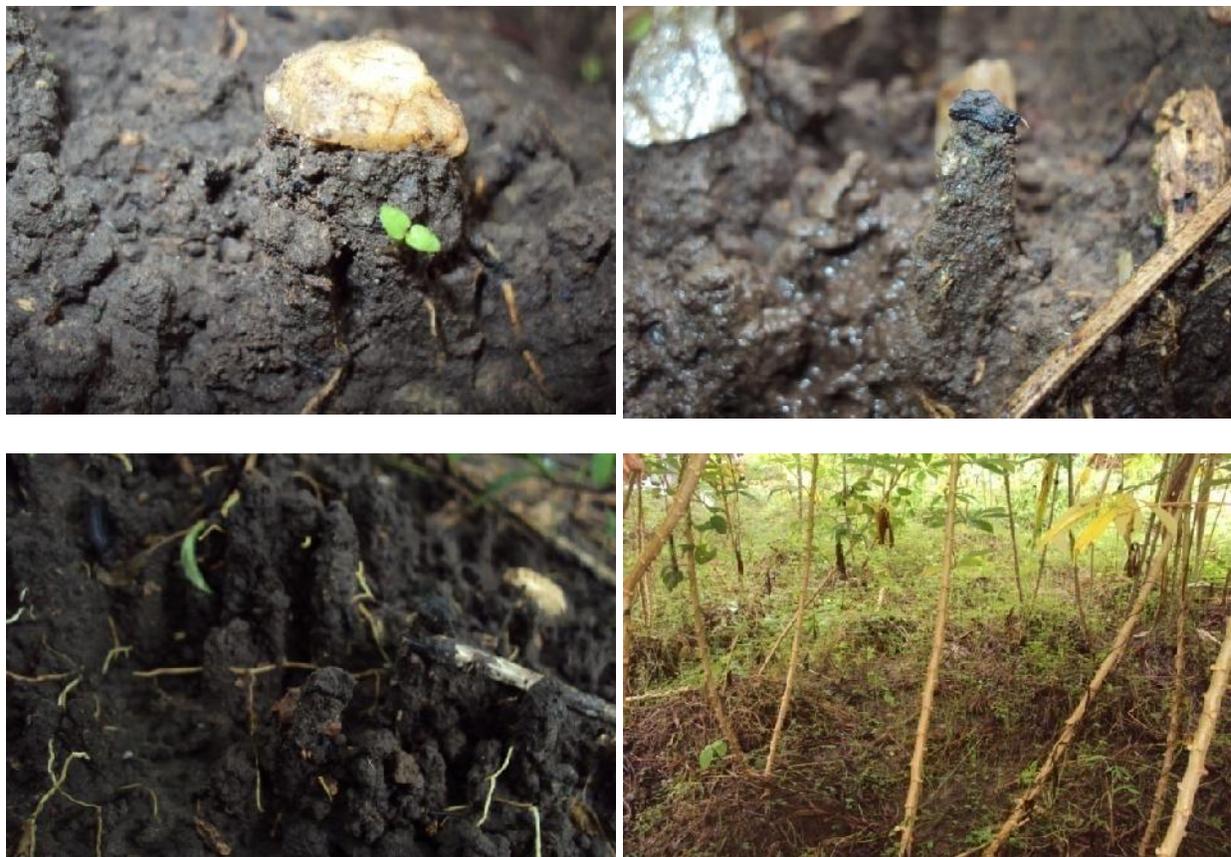
**Gambar 5.** Indikator Pedestal pada penggunaan lahan perladangan ubi kayu (U8S2) pada topografi bergelombang (S= 15%)

Dari hasil penelitian maka ditemukan bahwa pada penggunaan lahan perladangan di unit lereng 8 segmen 2 (U8S2) terdapat indikator pedestal dan akar terekspos dengan rata-rata tinggi masing-masing 1,9 cm dan 2,1 cm (Gambar 8) yang setelah dianalisis ternyata mengalami erosi sebesar 235,44 ton/ha/thn dan termasuk erosi sangat berat. Hal ini dapat dijelaskan bahwa akibat erosi percikan dan aliran permukaan yang tinggi, mampu menghancurkan tanah apalagi tanah ini memiliki kelas erodibilitas tanah agak tinggi ( $K=0,41$ ) dan lebih tinggi dibandingkan dengan tanah yang lainnya serta memiliki bobot isi tanah  $1,18 \text{ g/cm}^3$ , sehingga dengan umur satu tahun saat petani melakukan kultivasi tanpa tindakan konservasi sampai saat penelitian dilakukan sudah terbentuk pedestal dan akar terekspos yang cukup besar.

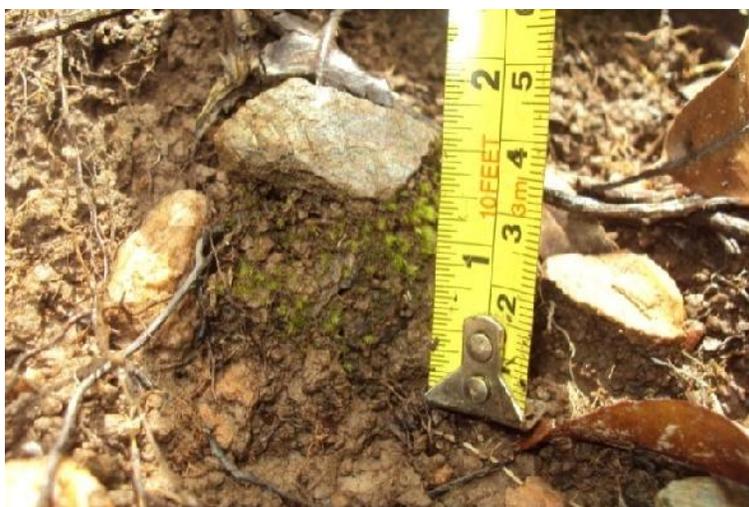
**Gambar 6.** Indikator Pedestal pada penggunaan lahan perladangan (U28S1) pada topografi bergelombang bergelombang (S=12 %)

Begitu pula untuk penggunaan lahan ini pada unit lereng 28 segmen 1 (U28S1) dijumpai indikator pedestal dengan rata-rata tinggi 2,0 cm dan setelah dianalisis ternyata mengalami erosi sebesar 404,00 ton/ha/thn dan termasuk erosi sangat berat (Gambar 6). Demikian pula pada unit lereng 14 segmen 1 (U14S1) dan U27S1 dengan topografi masing-masing sangat curam  $S=75\%$  dan agak curam ( $S=25\%$ ) telah terbentuk pedestal dan akar terekspos yang sangat tinggi (Gambar 7 dan Gambar 8), dan setelah diteliti ternyata mengalami erosi masing-masing sebesar 137,18 ton/ha/thn dan 57,70 ton/ha/thn yang termasuk erosi berat. Hal ini dapat dijelaskan bahwa akibat erosi percikan dan aliran permukaan yang tinggi, mampu menghancurkan tanah dengan bobot isi tanah  $1,01 \text{ g/cm}^3$  dan  $1,08 \text{ g/cm}^3$ , yang sehingga dengan umur penggunaan 0,5 tahun, 1 tahun dan 2 tahun saat petani melakukan kultivasi tanpa tindakan konservasi sampai saat penelitian dilakukan sudah terbentuk pedestal dan akar terekspos yang cukup tinggi.

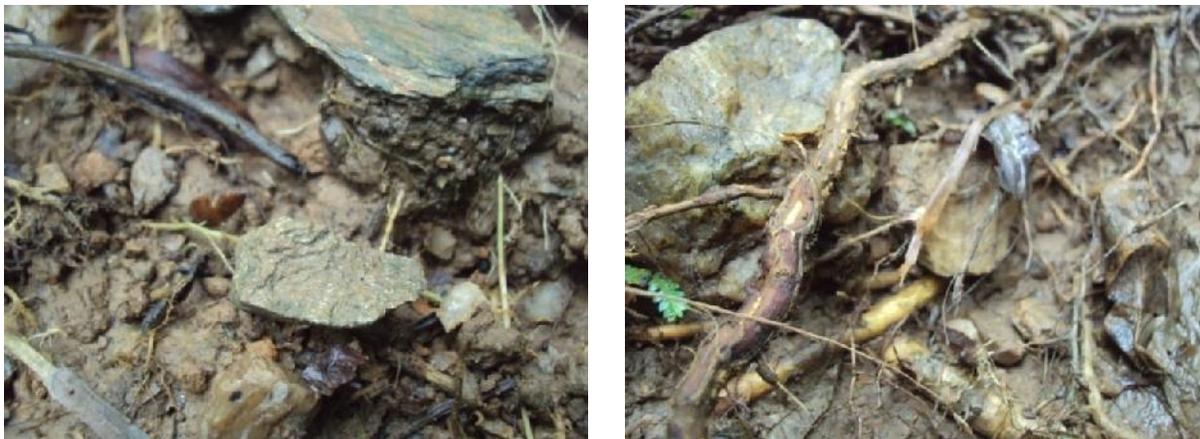
**Gambar 7.** Indikator Pedestal dan akar terekspos pada penggunaan lahan perladangan (U14S1) pada topografi agak curam (S=25%)

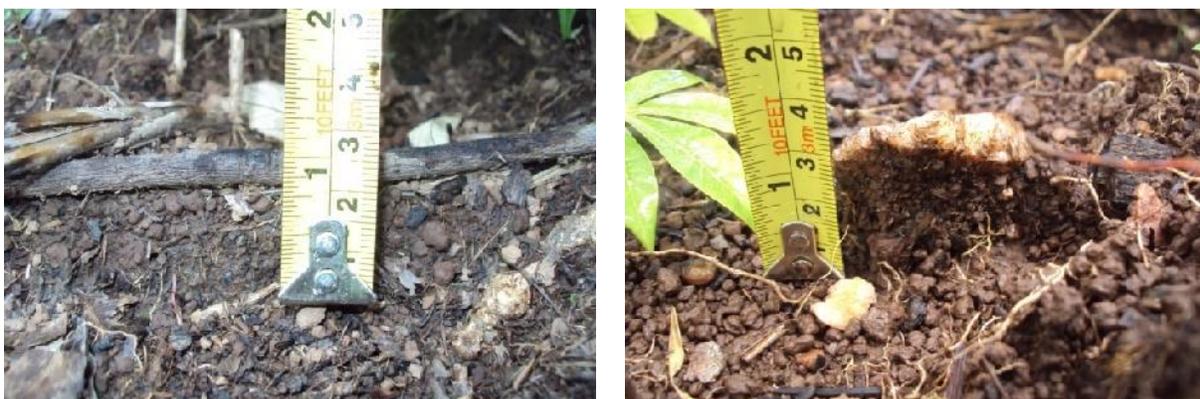
**Gambar 8.** Indikator Pedestal dan akar terekspos pada penggunaan lahan perladangan (U27S1) pada topografi sangat curam (S=75%)

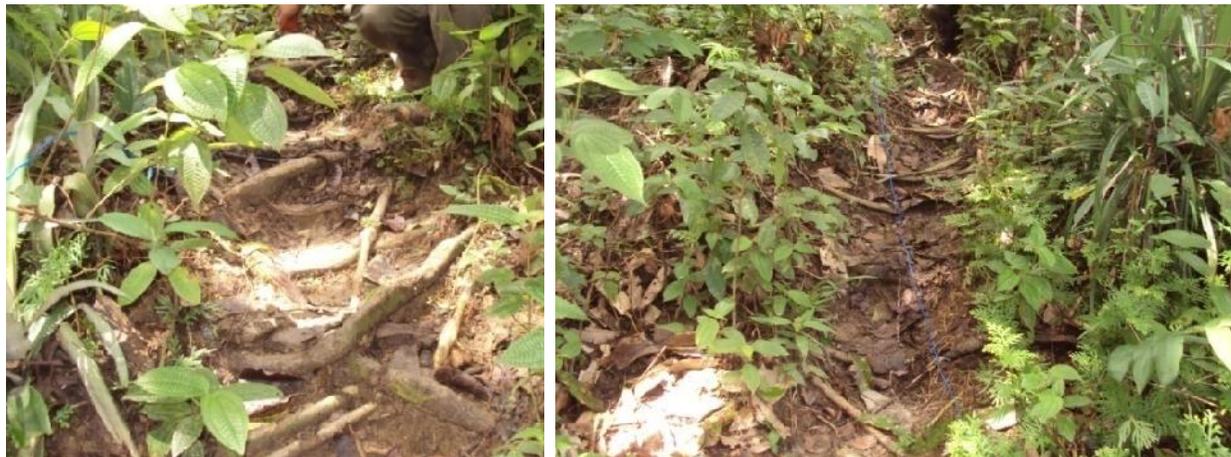
**Gambar 9.** Indikator akar terekspos dan alur pada kebun campuran di U33S3 pada topografi agak curam ( $S=26\%$ ).

Pada penggunaan lahan kebun campuran ada yang mengalami erosi berat namun ada segmen lereng yang juga mengalami erosi sedang dan ringan. Untuk lereng yang mengalami erosi berat yaitu U33S3 dengan indikator akar terekspos dan alur (Gambar 9), dengan tinggi masing-masing 2,3 cm untuk tinggi akar terekspos dan rata-rata kedalaman alur 30,0 cm termasuk cukup dalam, dan setelah diteliti ternyata mengalami erosi sebesar 56,45 ton/ha/thn yang termasuk erosi berat. Hal ini dapat dijelaskan bahwa akibat erosi percikan dan aliran permukaan yang tinggi, secara terus-menerus selama 25 tahun mampu menghancurkan tanah dengan bobot isi tanah 1,18

$\text{g/cm}^3$ , hal ini ditunjang juga dengan jenis kebun campuran yang didominasi oleh tanaman cengkih dan berada pada topografi agak curam ( $S=26\%$ ).

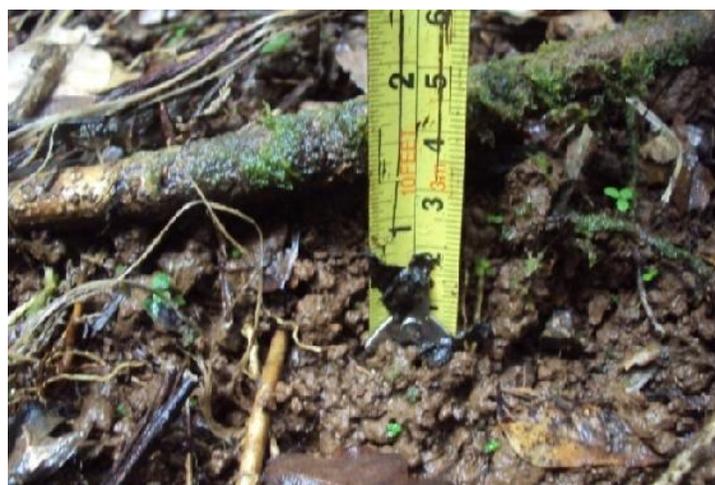
**Gambar 10.** Indikator akar terekspos pada penggunaan lahan kebun campuran (U19S1) pada topografi agak curam ( $S=16\%$ )

Pada unit lereng U19S1 dengan penggunaan lahan kebun campuran memiliki indikator akar terekspos (Gambar 10) setinggi 3,70 cm dan setelah diteliti ternyata mengalami erosi sebesar 20,06 ton/ha/thn dan tergolong sedang. Begitu juga untuk U10S2 yang munculnya indikator pedestal dan akar terkepos (Gambar 11) yang masing-masing setinggi 3,1 cm dan 3,9 cm dan setelah diteliti ternyata mengalami erosi sebesar 21,23 ton/ha/thn dan tergolong sedang. Hal ini dapat dijelaskan bahwa akibat erosi percikan dan aliran permukaan yang tinggi, secara terus-menerus selama 25 tahun mampu menghancurkan tanah dengan bobot isi tanah  $1,08 \text{ g/cm}^3$  dan terletak pada topografi 16 %, serta bobot isi  $1,22 \text{ g/cm}^3$  dan topografi datar  $S=3\%$ ). Khusus untuk U10S2 walaupun berada pada lereng datar namun posisinya berada pada daerah dataran banjir dengan vegetasi bawah yang jarang, sehingga dapat mengalami kerusakan akibat erosi sedang.

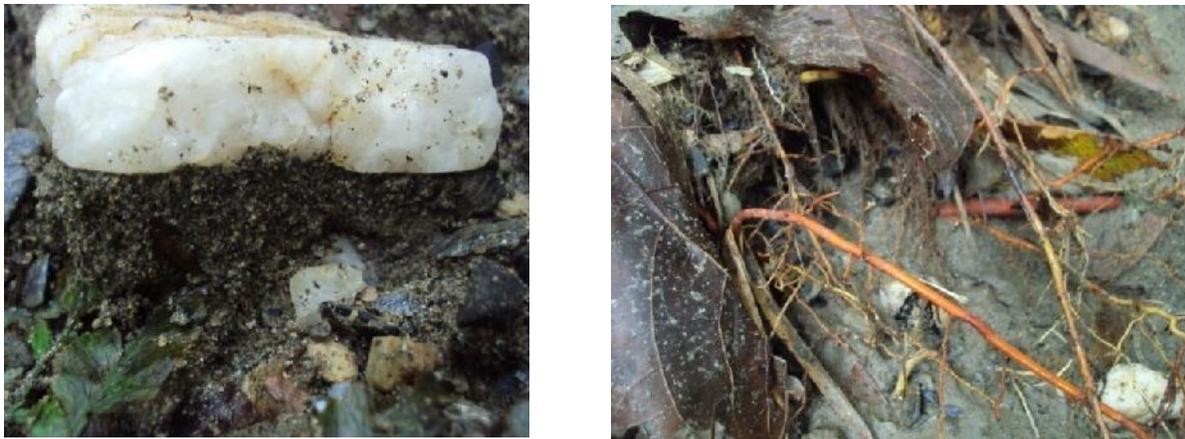
**Gambar 11.** Indikator pedestal dan akar terekspose pada penggunaan lahan kebun campuran (U10S2) pada topografi datar (S=3%)

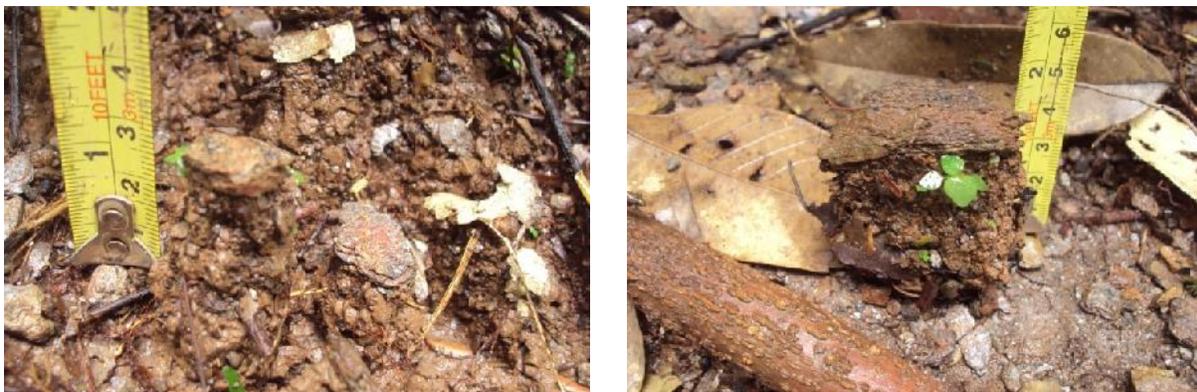
**Gambar 12.** Indikator pedestal pada semak belukar U21S1 dengan topografi sangat curam (S=85%)

Pada unit lereng U21S1 dengan penggunaan lahan semak belukar memiliki indikator pedestal (Gambar 12) setinggi 3,40 cm pada lereng 85 % dan setelah diteliti ternyata mengalami erosi sebesar 69,12 ton/ha/thn dan tergolong erosi berat. Hal ini dapat dijelaskan bahwa akibat erosi percikan dan aliran permukaan yang tinggi, secara terus-menerus selama 5 tahun sejak lahan tersebut ditinggalkan sampai terbentuknya vegetasi semak belukar, mampu menghancurkan tanah secara terus menerus apalagi terletak daerah yang sangat curam.

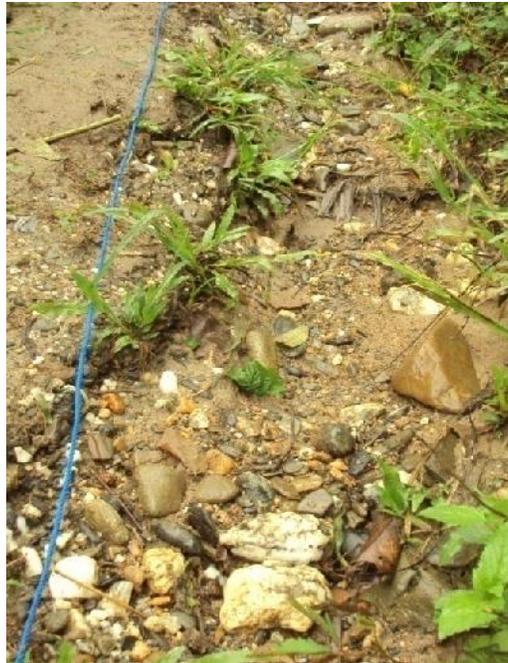
**Gambar 13.** Indikator alur pada semak belukar U5S1 topografi agak curam (S=20%)

Pada unit lereng U5S1 dengan penggunaan lahan semak belukar memiliki indikator alur dengan rata-rata kedalaman 11,7 cm pada topografi 20 % (Gambar 13) dan setelah dikaji maka ternyata mengalami erosi sebesar 106,90 ton/ha/thn dan tergolong erosi berat. Hal ini dapat dijelaskan bahwa semak belukar merupakan bekas perladangan yang telah dibuka, dan dalam kondisi ini air hujan dengan kemampuan potensialnya akan menggerus permukaan tanah dari waktu ke waktu sehingga menyebabkan terbentuknya alur.

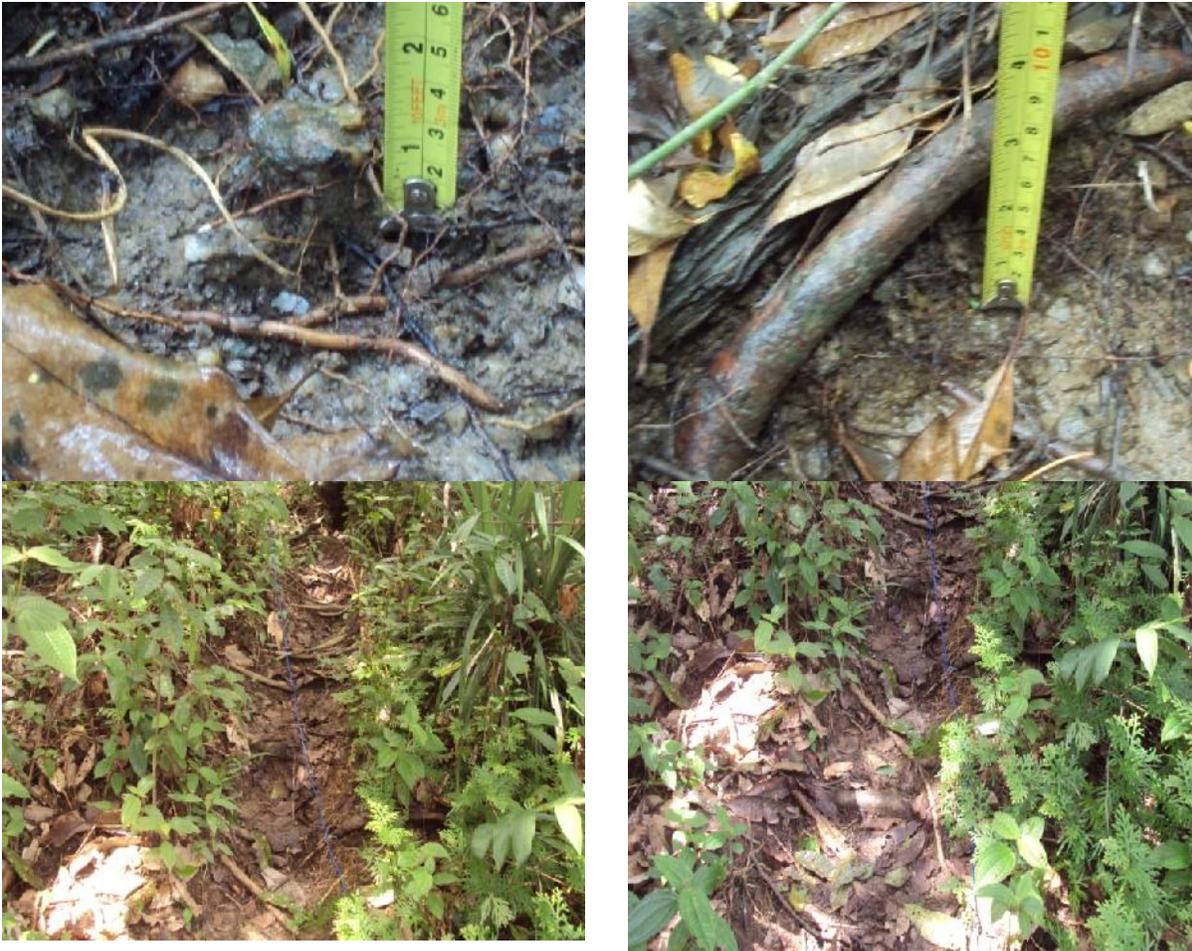
**Gambar 14.** Indikator pedestal, akar terekspos, alur dan parit pada kebun cengkih U23S2 topografi berombak (S=8%)

Pada penggunaan lahan kebun cengkih ternyata juga ada yang mengalami erosi berat seperti pada U23S2 dengan indikator yaitu pedestal, akar terekspos, alur dan parit (Gambar 14) dengan rata-rata tinggi dan kedalaman yaitu 1,4 cm, 3,3 cm, 17,5 cm dan 66,67 cm pada topografi berombak (S=8 %). Setelah diteliti ternyata mengalami erosi sebesar 171,64 ton/ha/thn dan tergolong dalam erosi berat. Hal ini disebabkan karena kebun cengkih tersebut memiliki vegetasi atas yang tidak terlalu rapat, tetapi yang paling berperan adalah kerapatan vegetasi bawah yang sangat rendah, sehingga memungkinkan untuk aliran air permukaan dan pukulan butir hujan menghancurkan dan menghanyutkan partikel-partikel tanah secara terus-menerus dan saatnya akan mengalami kerusakan tanah akibat erosi.

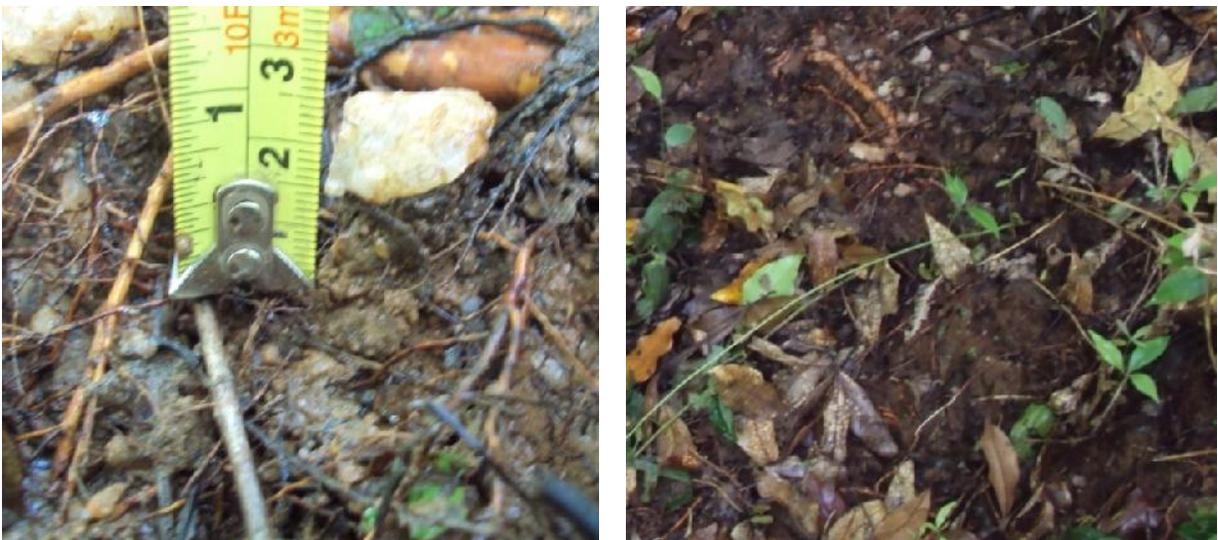
**Gambar 15.** Indikator pedestal, akar terekspos pada kebun cengkih U24S1 dengan topografi agak curam (S=16 %)

Pada unit lereng 24 segmen 1 (U24S1) yang bervegetasi kebun cengkih dengan indikator yaitu pedestal, akar terekspos (Gambar 15) dengan rata-rata tinggi yaitu 1,8 cm pada topografi agak curam (S=16 %). Setelah diteliti ternyata mengalami erosi sebesar 7,92 ton/ha/thn dan tergolong dalam erosi ringan. Hal ini disebabkan karena kebun cengkih tersebut masih memiliki vegetasi bawah, yang berperan untuk mengintersep pukulan butir hujan dan aliran permukaan sehingga mengalir dengan kecepatan yang tidak terlalu bersifat merusak.

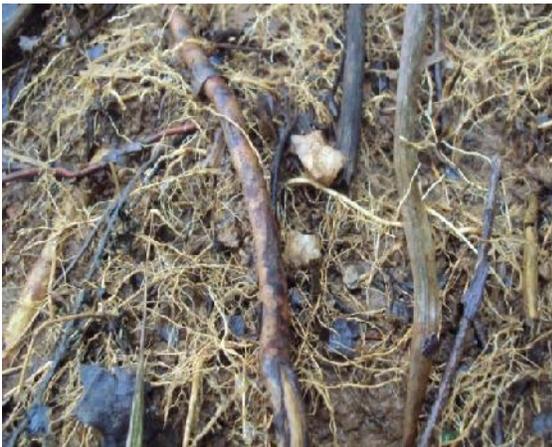
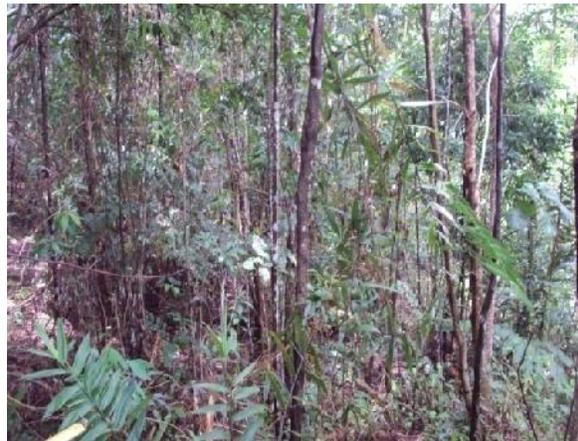
**Gambar 16.** Indikator pedestal, akar terekspos pada hutan sekunder U20S2 dengan topografi agak curam ( $S=20\%$ )

Pada semua segmen lereng dengan penggunaan lahan hutan sekunder ternyata mengalami erosi ringan. Seperti pada unit lereng 20 segmen 2 (U20S2) ternyata telah terbentuk indikator yaitu pedestal, akar terekspos (Gambar 16) dengan rata-rata tinggi yaitu 2,40 cm dan 1,70 cm pada topografi agak curam ( $S=20\%$ ). Setelah diteliti ternyata mengalami erosi sebesar 7,37 ton/ha/thn. Begitu juga pada unit lereng 16 segmen 2 (U16S2) dengan rata-rata tinggi pedestal dan akar terekspos 1,70 cm dan 1,80 cm (Gambar 17) pada topografi lebih curam ( $S=50\%$ ), dan setelah diteliti ternyata mengalami erosi sebesar 9,25 ton/ha/thn dan tergolong dalam erosi ringan. Pada U15S1 juga telah terbentuk pedestal dan akar terekspos setinggi 2,30 cm dan 2,0 cm (Gambar 21), pada topografi sangat curam ( $S=75\%$ ) dan setelah diteliti ternyata mengalami erosi sebesar 8,36 ton/ha/thn dan tergolong erosi ringan.

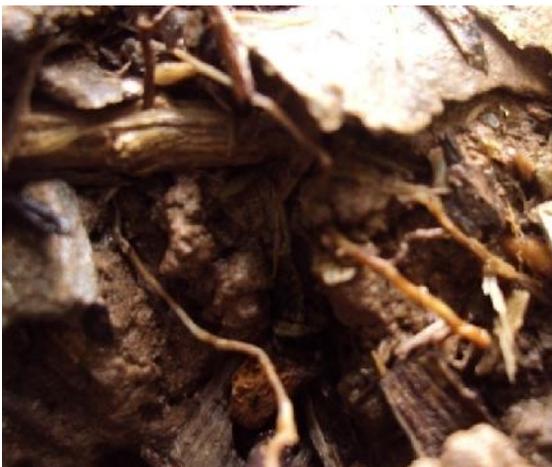
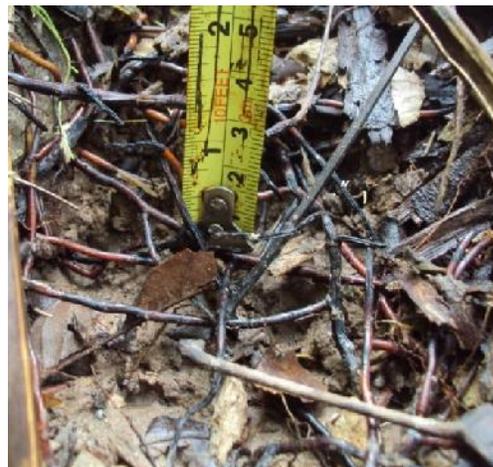
**Gambar 17.** Indikator pedestal, akar terekspos pada hutan sekunder U16S2 dengan topografi lebih curam ( $S=50\%$ )

Kejadian Erosi di Segmen U16S2 disebabkan karena penggunaan hutan sekunder pada area ini masih memiliki stratifikasi (atas, tengah dan bawah) dan kerapatan vegetasi yang cukup baik, sehingga mampu mengintersep energi hujan maupun kecepatan terminal serta menghambat laju aliran batang dan aliran permukaan dan mengalir dengan kecepatan yang tidak merusak, yang diindikasikan dengan terbentuknya pedestal dan akar terekspos adalah dalam kurun waktu lebih

dari 40 tahun, dan termasuk cukup lama. Ini berarti bahwa laju tanah yang hilang akibat erosi adalah lebih rendah dari laju pembentukan tanah, sehingga masih dalam erosi normal atau tidak terjadi kerusakan tanah akibat erosi. Di sini letak peranan penting dari vegetasi hutan dalam menjaga DAS dari kerusakannya.
